Aircraft Occurrence Summary Résumé d'accident ou incident d'aéronef

24 August 2001

TYPE: Cessna L-19 (C305) C-GRGS **TYPE :** Cessna L-19 (C305)C-GRGS
DATE: 17 June 2001 **DATE :** 17 juin 2001
LOCATION: Campbell River, BC **LIEU :** Campbell River (C.-B.)

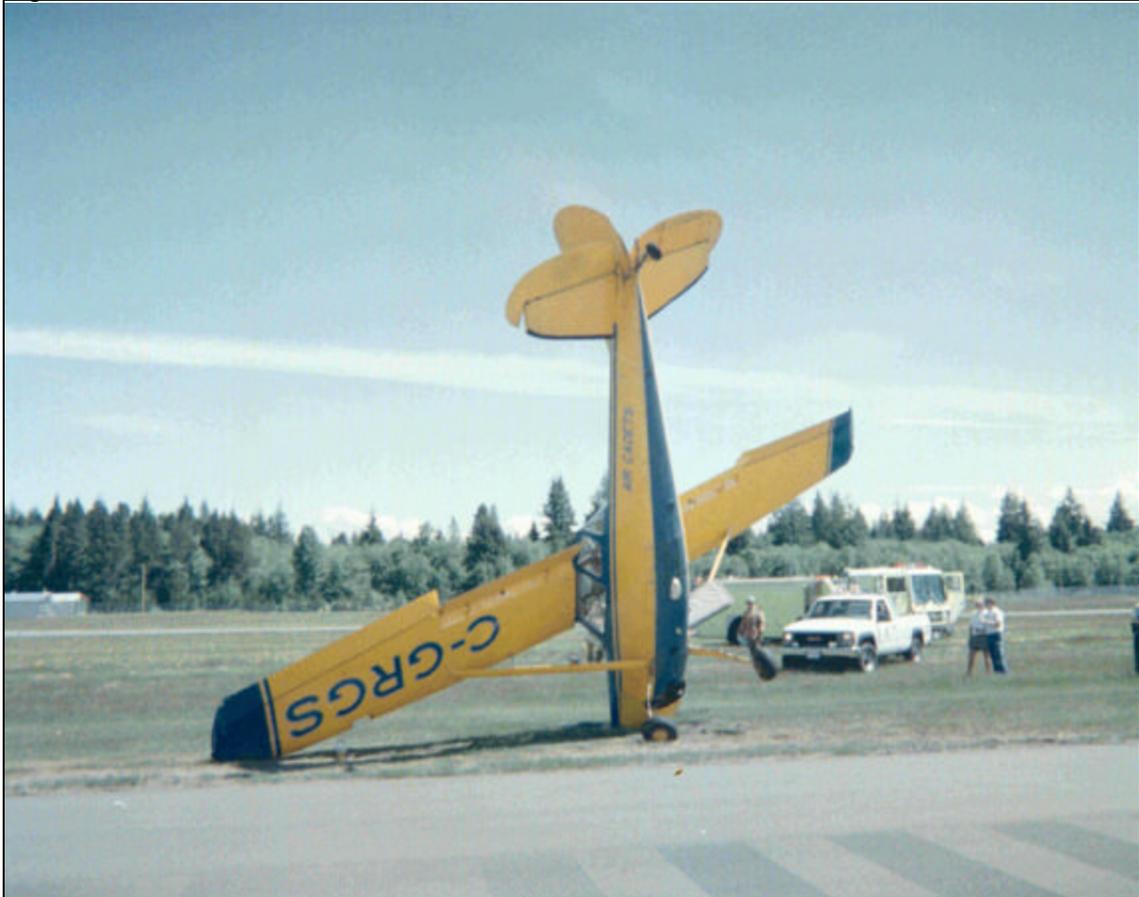
On the third landing on runway 29 at Campbell River, the aircraft experienced a "ground loop" and exited the paved surface on the right. The aircraft came to rest on its nose slightly off the pavement, 500 feet from the threshold. The crew exited the aircraft through the main door and were uninjured.

The aircraft received B Category damage. The left landing gear leg and wheel were damaged when the aircraft bounced up and landed sideways on the runway. The landing gear leg was bent inward allowing the wheel hub to make contact with the ground. There was also extensive structural damage to the landing gear attachment points inside the fuselage. The left wingtip and the nose areas were damaged when the aircraft came to rest on its nose.

The investigation is focussing on the landing technique used by the pilot.
